**DISEÑO ALCANTARILLADO PLUVIAL  
PARA EL PROYECTO CERRAMIENTO PERIMETRAL  
Y ADECUACION URBANISTICA EXTERNA, DEL  
HOSPITAL DE SARAVERA EMPRESA SOCIAL DEL  
ESTADO, MUNICIPIO DE SARAVERA  
DEPARTAMENTO DE ARAUCA”**

**DISEÑO  
CARLOS ENRIQUE LOPEZ MEJIA  
ING. AMBIENTAL Y SANITARIO**

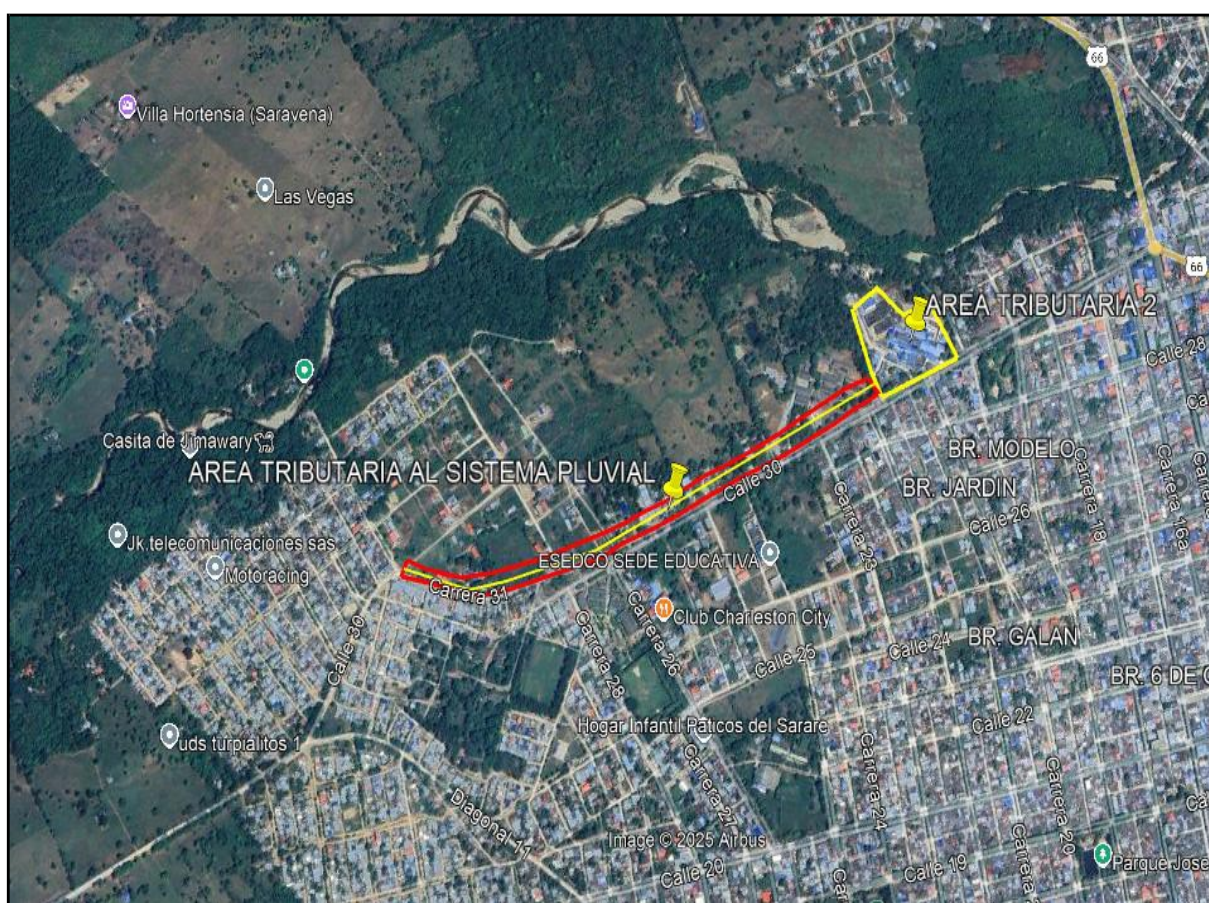
### 3.1.2 DELIMITACION AREAS TRIBUTARIAS

- El cálculo del área se obtuvo para las dos zonas aportantes, la primera que corresponde a la parte este con respecto a la ubicación del hospital y la zona propia del centro hospitalario aferente al sistema pluvial.

El área 1: 2.5 Ha

El área 2: 2.97 Ha

Área total acumulada: 5.47  
Ha

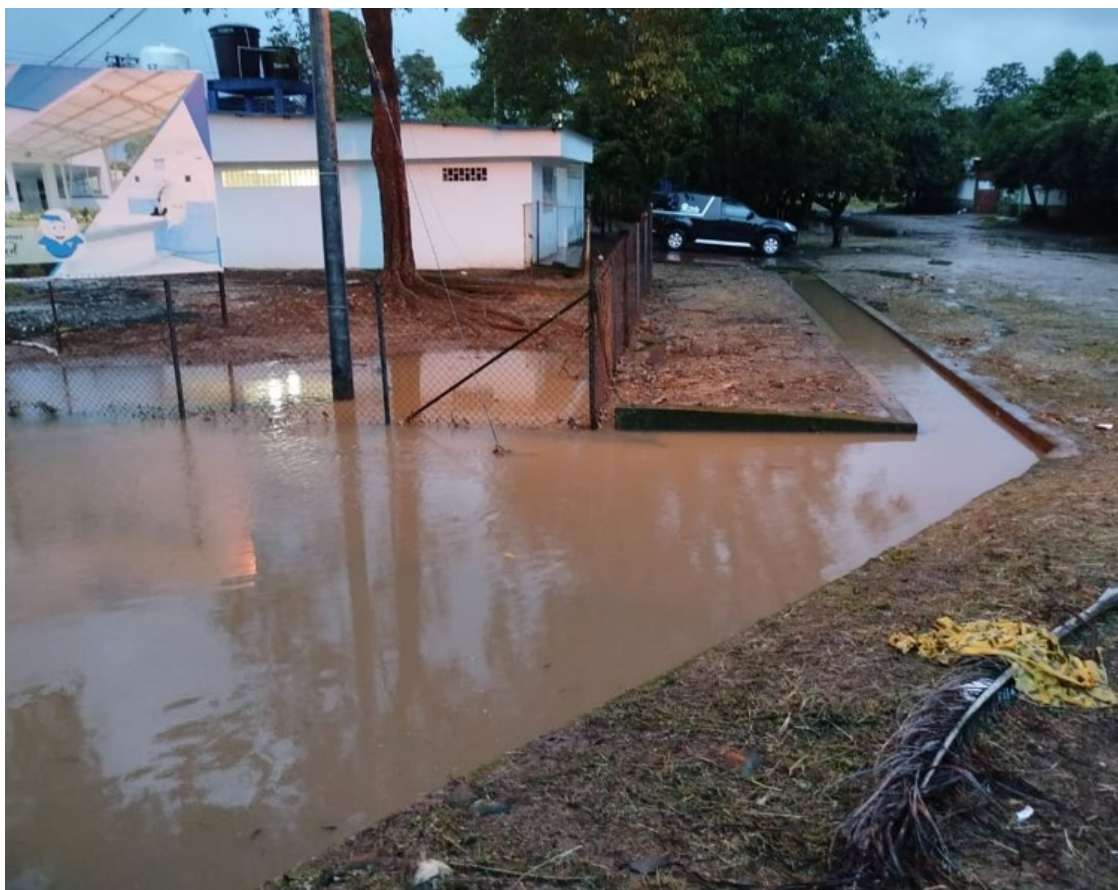
*Imagen 1. CANAL EXISTENTE DEFICIENTE*

La imagen 1. muestra una escena de inundación considerable en la zona exterior de las instalaciones físicas del Hospital Del Sarare E.S.E., probablemente después de una fuerte lluvia.

- **Canalización y Nivel del Agua:** Un canal o zanja, diseñado para el drenaje, se encuentra completamente saturado de agua turbia y marrón, indicando que ha arrastrado tierra y lodo. El nivel del agua ha rebasado su capacidad normal y se ha desbordado.

- **Desborde y Entorno:** El agua desbordada ha cubierto una amplia área, incluyendo parte del terreno adyacente y, notablemente, la base de una cerca de malla ciclónica y una puerta de acceso. La cerca parece estar parcialmente sumergida.

- **Infraestructura Afectada:** Detrás de la cerca se observa una pequeña edificación de color blanco (La cual se presta servicios de patología y medicina legal, orientado a la recepción, custodia, conservación, identificación, manejo y disposición final de cadáveres, así como la realización de procedimientos médico-legales y anatomopatológicos cuando corresponda), cuya base se encuentra justo al borde de la inundación.
